# Sanierungsgutachten Hengstäcker Stuttgart-Möhringen

Stand: Februar 2014

## Inhaltsverzeichnis

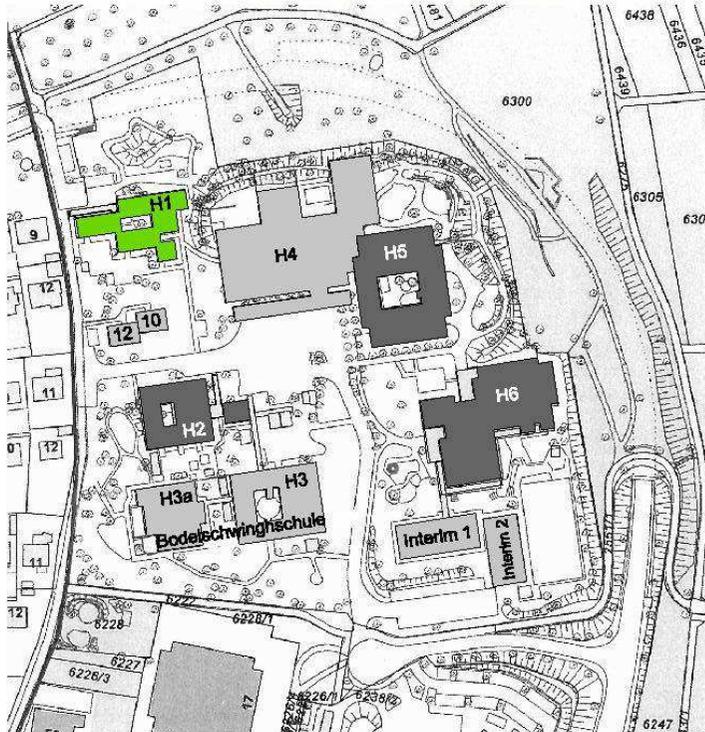
Gebäude H1 Sonderschulkindergarten für Körperbehinderte mit Kindertagesstätte / Amt 51

eingeschossig mit Teilunterkellerung und Innenhof,  
Stahlskelett-Konstruktion

- Erneuerung der abgehängten Decke im Jahr 2002 (Kaltdach!)
- Erneuerung der Fenster im Jahr 2004 bzw. 2011

Das Gebäude befindet sich in einem bauzeitgemäßen, hinsichtlich der Innenflächen (Bodenbeläge, abgehängte Decken) ordentlichen, Allgemeinzustand.

Es sind perspektivisch in zahlreichen Bereichen auch in energetischer Hinsicht Sanierungsmaßnahmen erforderlich.

Durch den zergliederten Baukörper mit seinem ungünstigen Verhältnis von Außenhülle zu Volumen und den bestehenden nur schwer befriedigend zu lösenden räumlichen und funktionalen Problemen erscheint ein längerfristiger Erhalt bzw. Betrieb des Gebäudes als nicht empfehlenswert.

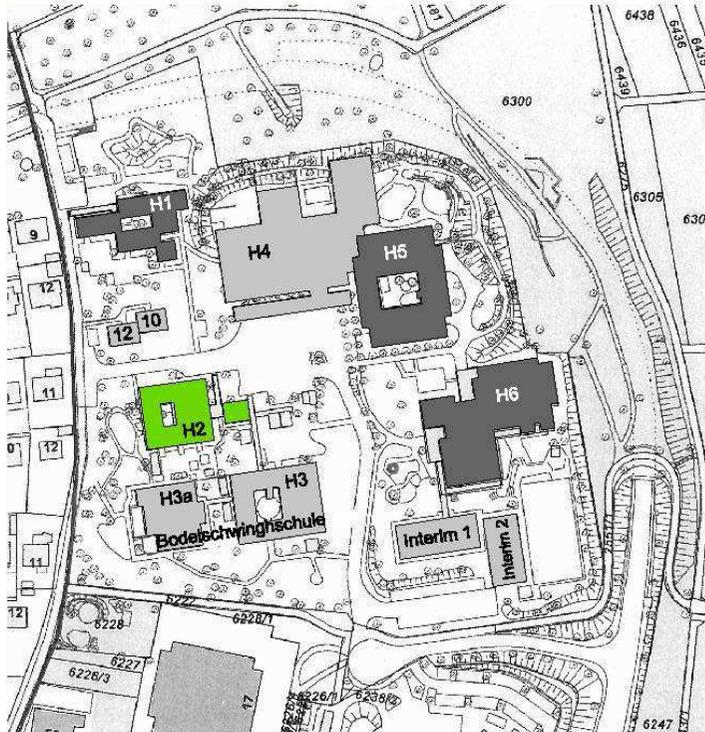
## Gebäude H2 Bodelschwingh-Sonderschulkindergarten und Schule für Körperbehinderte

eingeschossig mit Teilunterkellerung und Innenhof,  
Erdgeschoss aufgegliedert in zwei Baukörper,  
Stahlskelett-Konstruktion

Das Gebäude befindet sich in einem bauzeitgemäßen insgesamt abgenutzten Zustand. Durch die eingeschossigkeit und die Teilung in zwei Baukörper ist das Verhältnis von Außenhülle zu Volumen ähnlich ungünstig wie bei Gebäude H1.

Auf Grund der vorgefundenen Gebäudestruktur bzw. -substanz erscheint eine wirtschaftliche Generalsanierung nicht umsetzbar und mit dem derzeitigen Nutzungskonzept auch nicht empfehlenswert.

Das Gebäude ist perspektivisch abgängig.

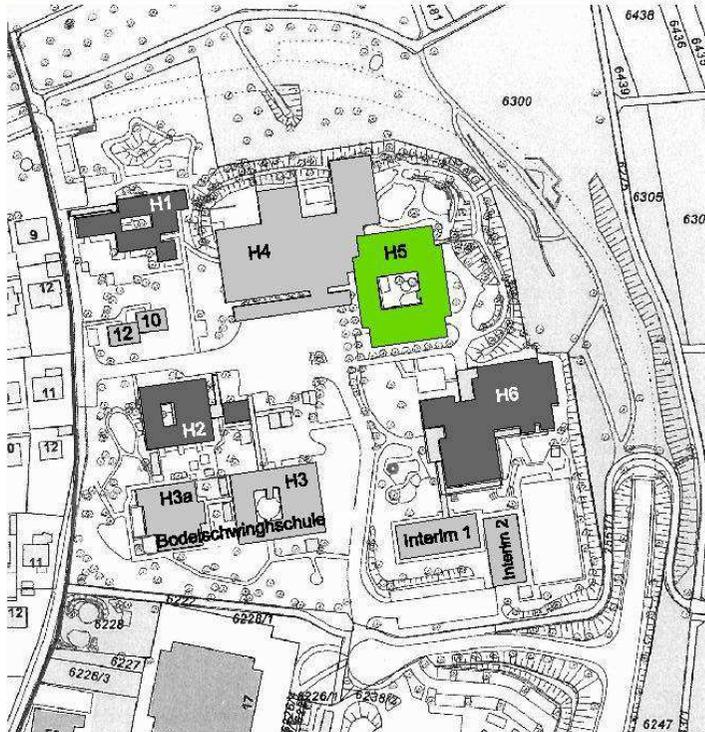
## Gebäude H5 Schule für Körperbehinderte

Gebäude zweigeschossig mit Teilunterkellerung und Innenhof, Aufzug, Stahlbetonskelett-Konstruktion,

Größere bauliche Maßnahmen in den letzten Jahren:  
Dachsanierung mit Gefälledämmung (ohne Dachbegrünung) im Jahr 2011.

Das Gebäude befindet sich in einem bauzeitgemäßen Allgemeinzustand. Es fehlt an Abstellflächen für die pflegerischen Hilfsmittel. Perspektivisch sind in zahlreichen Bereichen auch in energetischer Hinsicht Sanierungsmaßnahmen erforderlich.

1. Tragende Struktur des Gebäudes soweit erkennbar ohne Mängel
2. Gebäudehülle, obwohl bauzeitlich, in gutem Zustand, entspricht jedoch nicht den heutigen Anforderungen an den Wärmeschutz.
3. Oberflächen und Bauteile im Innenbereich mit nutzungsbedingten Schäden.
4. Raumakustische Maßnahmen für Unterrichtsräume erforderlich.
5. Drainage im Innenhof ist zu prüfen, bei Starkregen Wassereintritt im Untergeschoss.

1. Technikinstallation bauzeitlich, entspricht jedoch nicht den heutigen Anforderungen
2. Nachrüstung BMA

Die vorhandenen Defizite (u.a. Fluchtwegsituation) werden mit dem Neubau von H4 bzw. im Rahmen der geplanten baulichen Maßnahmen beseitigt.

Nach dem Ergebnis der Bestandsanalyse ist eine Generalsanierung wirtschaftlich umsetzbar. Raumänderungen sind durch die Gebäudestruktur als Stahlbetonskelett-Konstruktion mit größtenteils Innenwänden als leichte Systemtrennwände vergleichsweise einfach zu vollziehen.

Für die Umsetzung des für die Schule für Körperbehinderte festgestellten Gesamt-Raumprogramms sind umfassende Umstrukturierungsmaßnahmen erforderlich. Diese beinhalten im Wesentlichen:

- Schaffung von zusammenhängenden Raummodulen (Klassen- und Gruppenräume) zur Differenzierung der heterogenen Schülerschaft
- Schaffung von erforderlichen Pflege- und Sanitärbereichen mit Wickelräumen
- Lagerflächen für die umfassenden Hilfsmittel
- Brandschutzkonforme Gesamtsituation

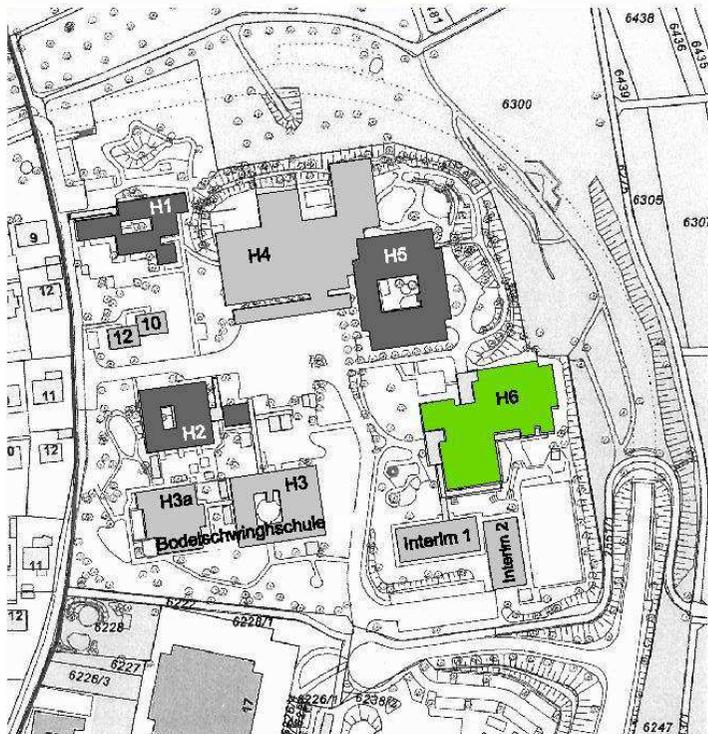
**Gebäude H6** Verwaltung Schule für Körperbehinderte,  
Turnhalle, Schwimmbad

Das Gebäude befindet sich in einem bauzeitgemäßen etwas abgenutzten Zustand.

Die Umkleide- und Sanitärräume sind sanierungsbedürftig. Perspektivisch sind auch in energetischer Hinsicht Sanierungsmaßnahmen erforderlich. Für eine uneingeschränkte Nutzung als Versammlungsstätte für das Schulzentrum Hengstäcker sind bauliche Maßnahmen erforderlich. So sind derzeit die Fluchtwege nicht ausreichend und es fehlt an zusätzlichen sanitären bzw. technischen Einrichtungen.

1. Tragende Struktur des Gebäudes soweit erkennbar ohne Mängel
2. Gebäudehülle, obwohl bauzeitlich, in gutem Zustand, entspricht jedoch nicht den heutigen Anforderungen an den Wärmeschutz - im Schwimmbad daher Kondensationsprobleme an der Außenwand.
3. Oberflächen und Bauteile im Innenbereich mit nutzungsbedingten Schäden.

1. Technikinstallation bauzeitlich, entspricht jedoch nicht den heutigen Anforderungen.
2. Nachrüstung BMA
3. Die technischen Anforderungen für eine uneingeschränkte Nutzung als Versammlungsstätte (insbesondere Sicherheitsbeleuchtung, Lüftung) werden derzeit nicht erfüllt.
4. Lüftungsanlage Hallenbad und Umkleide abgängig.

Gemäß den Anforderungen an eine Nutzung der Turnhalle als Versammlungsstätte ergeben sich u.a. Fluchtwegbreiten bzw. Fluchtwege und Entrauchungsflächen, die aktuell nicht vorhanden sind und entsprechend im Rahmen der baulichen Maßnahmen einzuplanen und herzustellen sind.

Nach dem Ergebnis der Bestandsanalyse erscheint eine Generalsanierung wirtschaftlich umsetzbar.
